Jakter nye spor etter «Kielland»-ulykken

GRANSKING: Filloversvikens er full gang med å gå gjennom granskingen av «Kielland»-ulykken. Det er også lokale «kielland»-eksperter som vil få komme inn i filloversnets magasin på Stovring hvor avkappede stag fra «Kielland»-plattformen er oppbevart.

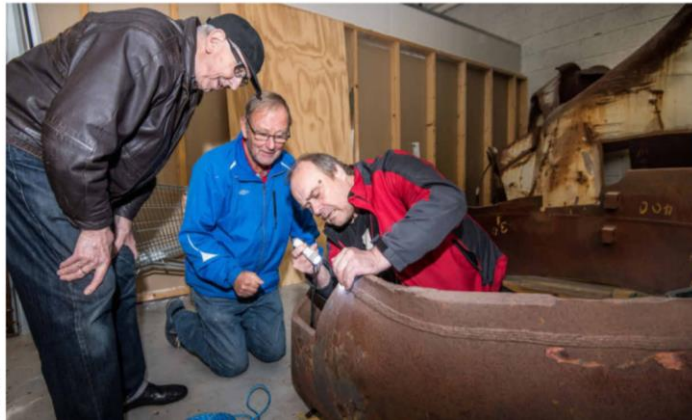
«Kielland»-eksperterne Bjørn Lian, Jim Rune Pettersson og Nils Gunnar Gundersen fikk nylig se på avkappede stag fra «Kielland»-plattformen på Stovring.

Det er avkappede rester av D-3-staget og en bit av D-E-staget som Oljemuseet oppbevarer. Det siste kunne Jim Rune Pettersson slå fast etter å ha målt diameteren på staget og sammenlignet med de ulike stagenes mål og bruddsteder. Dette er nå de eneste fysiske stadelene som er igjen etter «Kielland», sammen med en stadel som er utstilt på Oljemuseet i Stavanger.

- Serer. Dette er jo helt fantastisk. Se på de sveisene da, utbryter Nils Gunnar Gundersen når han går over sveisesømmen med hendene og fortsetter: - Her ser vi tydelig at det er maskinsveising. Men her, se her, dette er jo håndsveiset. Strålende utført håndverk, slår Gunnar Gundersen fast og mener franskmennene kunne sveising.
