Ballen Havneforening - Sydfyn

EMNE: Tilbygning til eksisterende klubhus
Situationsplan

M(99)1.1

EMNE: Tilbygning til eksisterende klubhus
Plan og fundamentalsplan

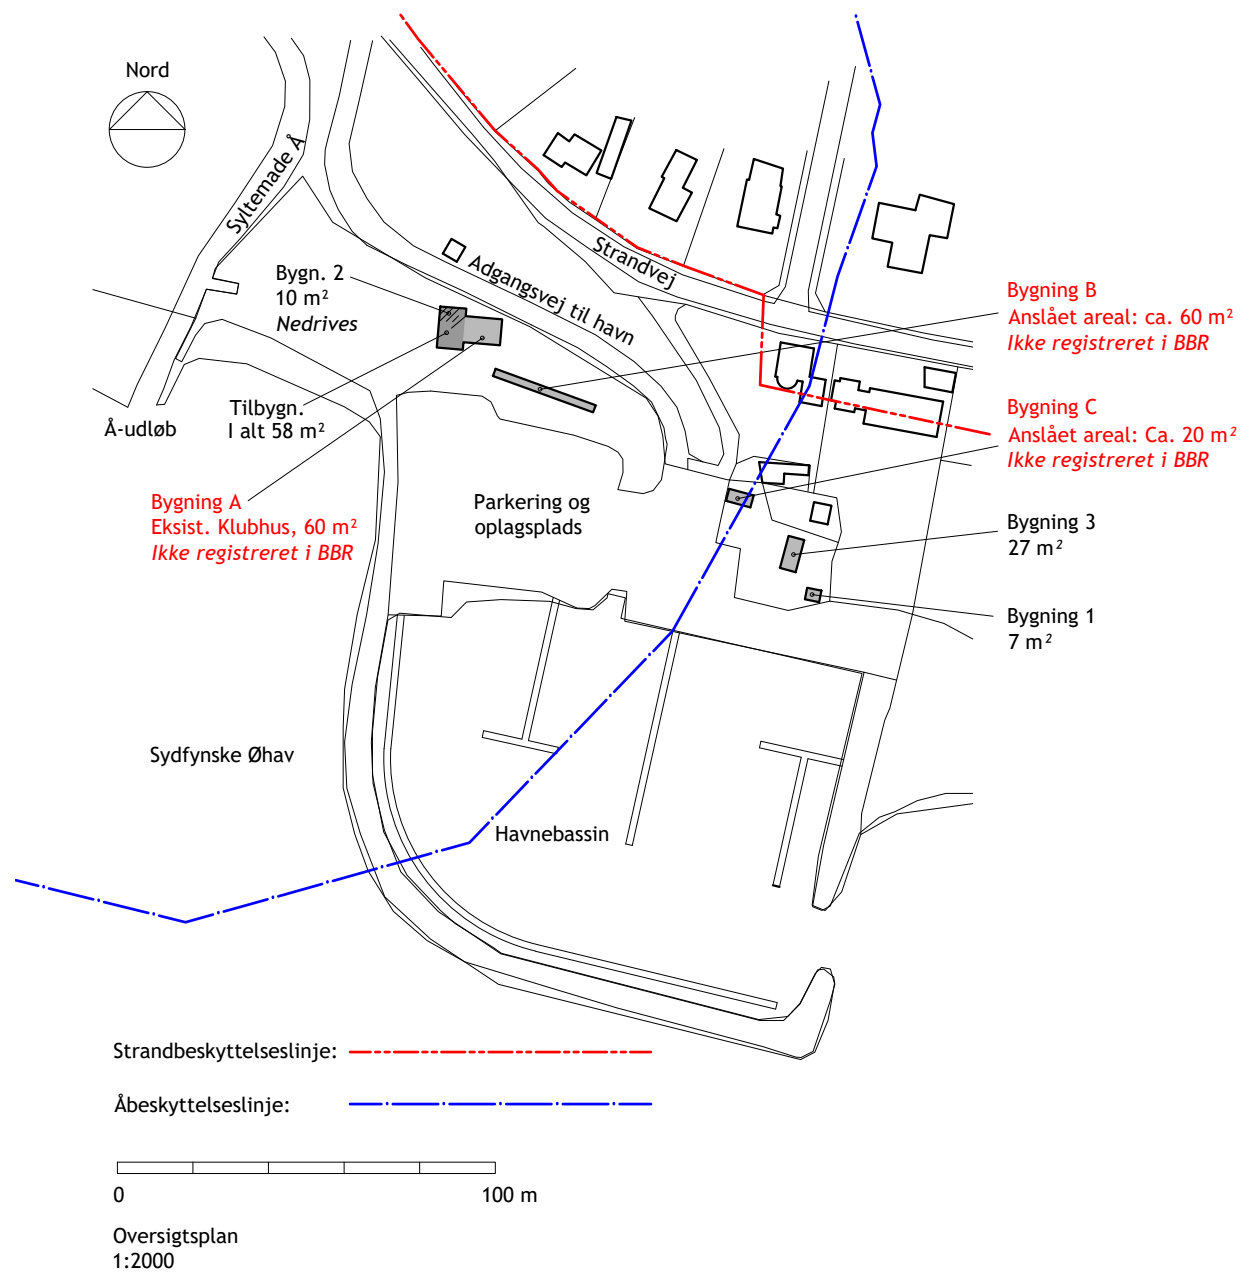
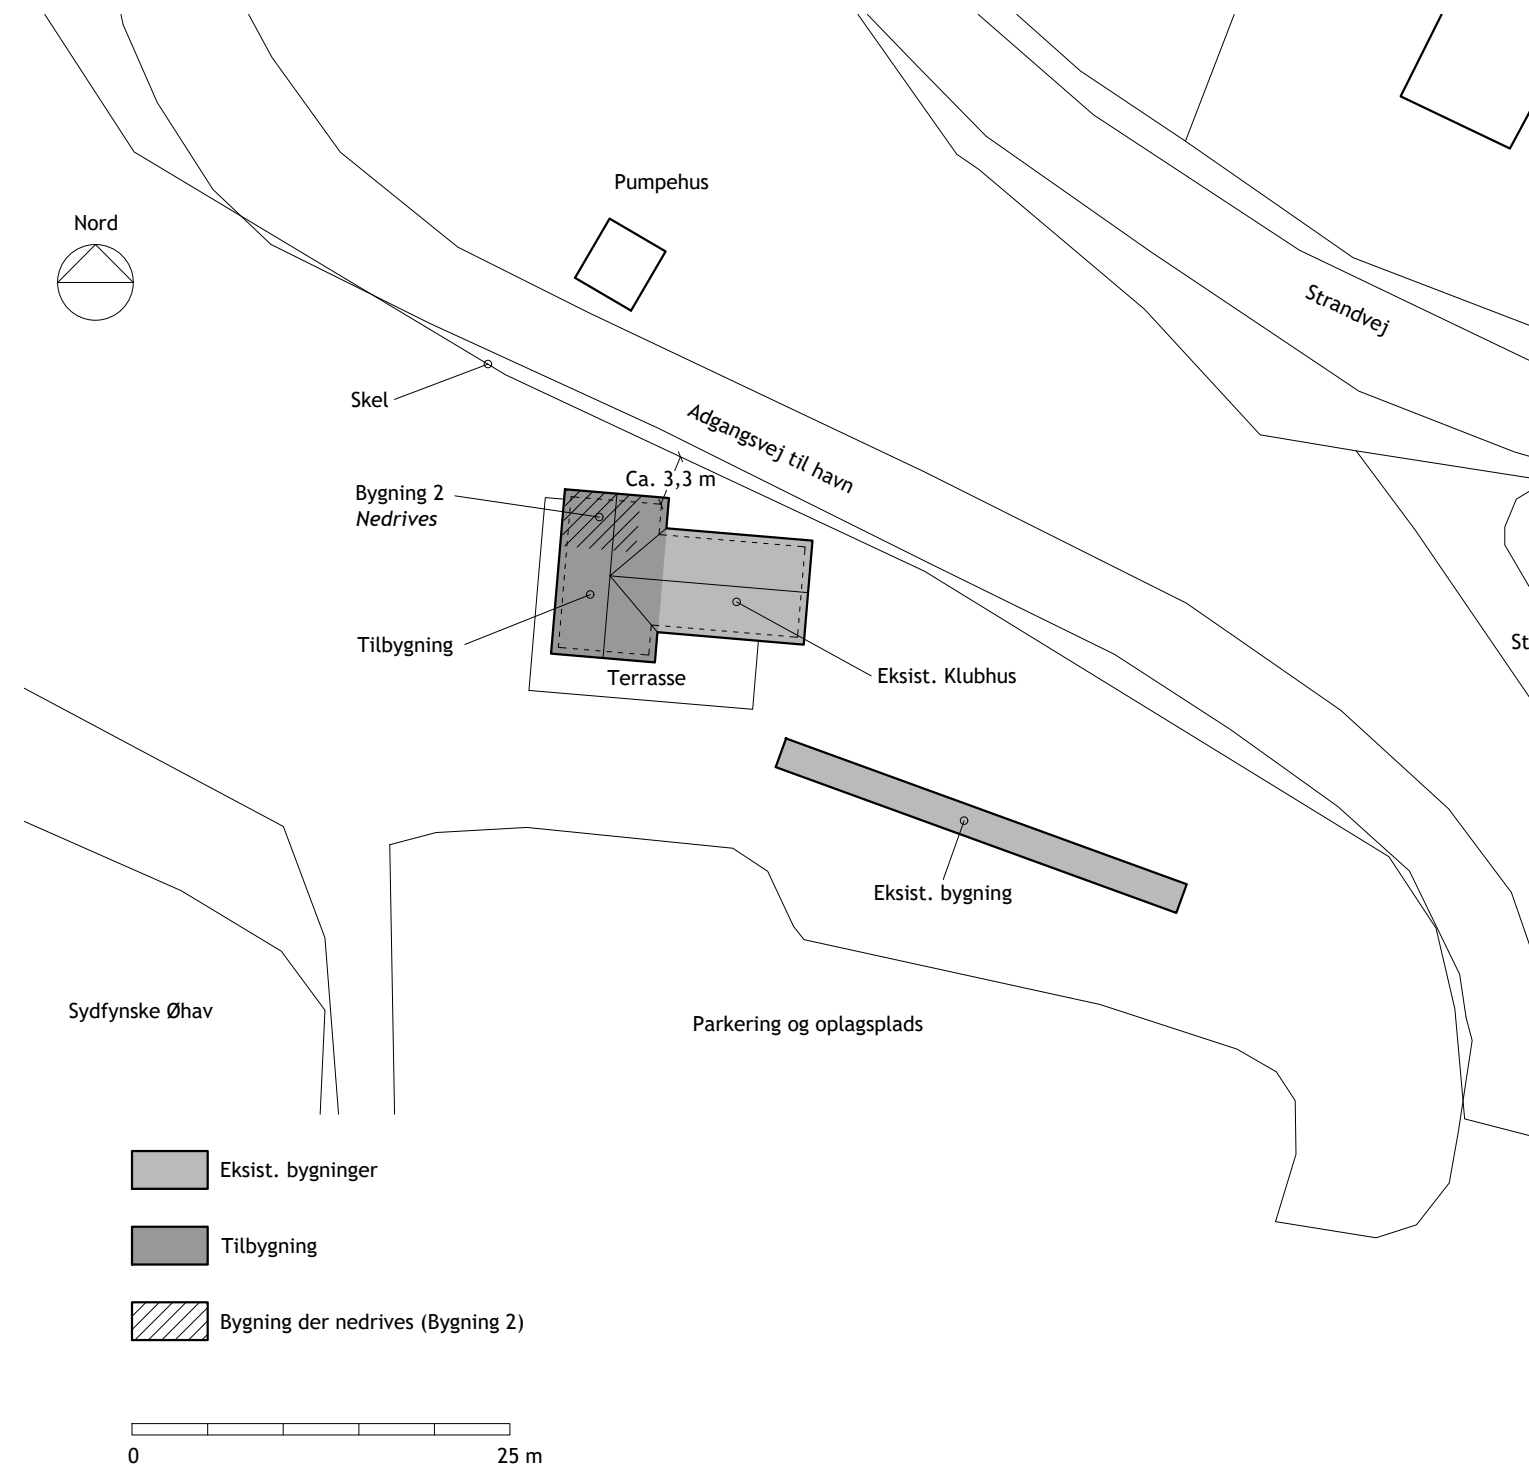
Ballen Havn
Strandvej 38
5762 Vester Skerninge

Matrikelnr.: 27
Ejerlav: Ballen By, Øster Skerninge
Matrikulært areal: 11485 m²

- $(7+27)+(60+60+20)+(40+6+12) = 232 \text{ m}^2$
