# KIELLAND-ULYKKEN Granskningen

# Politiets ekspert slo full alarm

## Kieland-ulykken

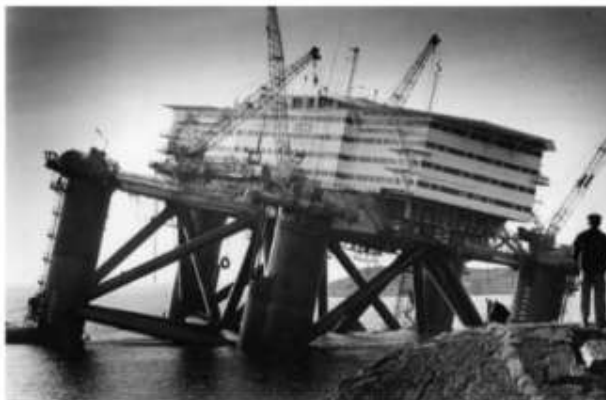
Veritas og Sjøfartdirektoratet på Stavanger Drilling I A/S en rekke endringer på tvillingplattformen «Henrik Ibsen». Blant annet å montere nevnte stag mellom B og C og C og D. Det ble også innført strengere krav til forankring og krav om ankerwirer med bruddstyrke på 350 tonn, mot tidligere 310. 7. april 1980 fikk «Henrik Ibsen» 20 prosent slagide mens den lå i Tananger. FOTO: EGG DRILLING

Etter Kielland-ulykken krevde Veritas å få gjennomføre omfattende undersøkelser av «Henrik Ibsen», der det etter sandblåsing som Aftenbladet tidligere har meldt, ble funnet en rekke sprekker. Videre på Veritas og Sjøfartdirektoratet Stavanger Drilling I A/S en rekke
